Erst eins, dann zwei, dann drei, dann vier ...

Feststellung der Reihenfolge mehrerer Brüche in einem Formteil

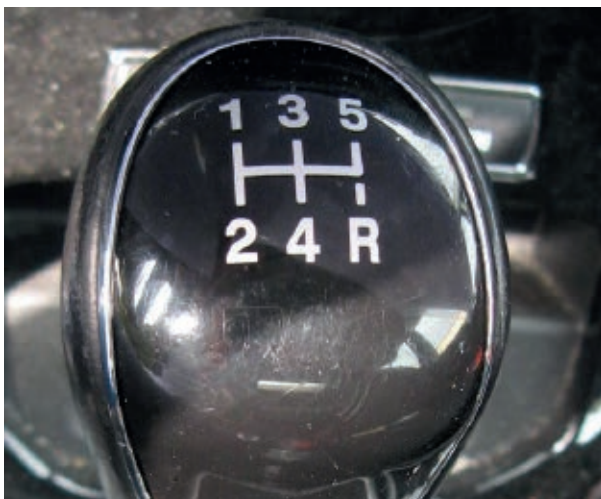
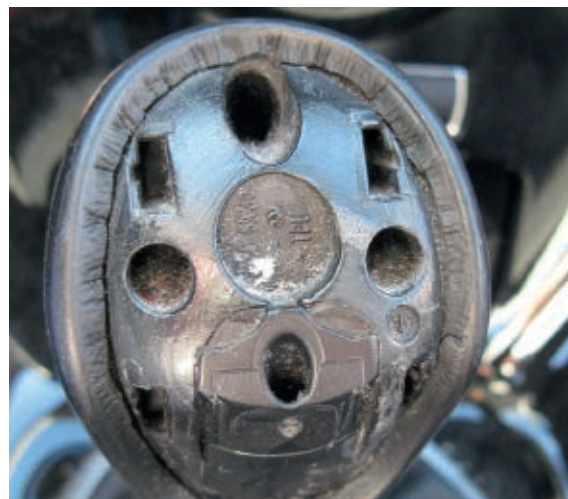
Die Verwunderung ist groß, der ästhetische Gewinn deutlich geringer: Während der Autofahrt hält man bei Tempo 120 plötzlich die Abdeckung des Schaltknaufs in der Hand und der Schaltknüppel steht quasi „nackt“ da. Der Vollständigkeit halber muss gesagt werden, dass sich die Ablösung schon Tage zuvor ankündigte.

Die Abdeckung besteht aus einem metallisierten Acrylnitril-Butadien-Styrol-Polymer (ABS), das mit einem schwarz eingefärbten Polycarbonat-Formteil (PC) über vier Rasthaken am Schaltknaufl verankert ist.

Alle vier Rasthaken aus PC sind gebrochen. Bereits die stereomikroskopische Begutachtung der entstandenen Bruchflächen liefert dazu einige Details.

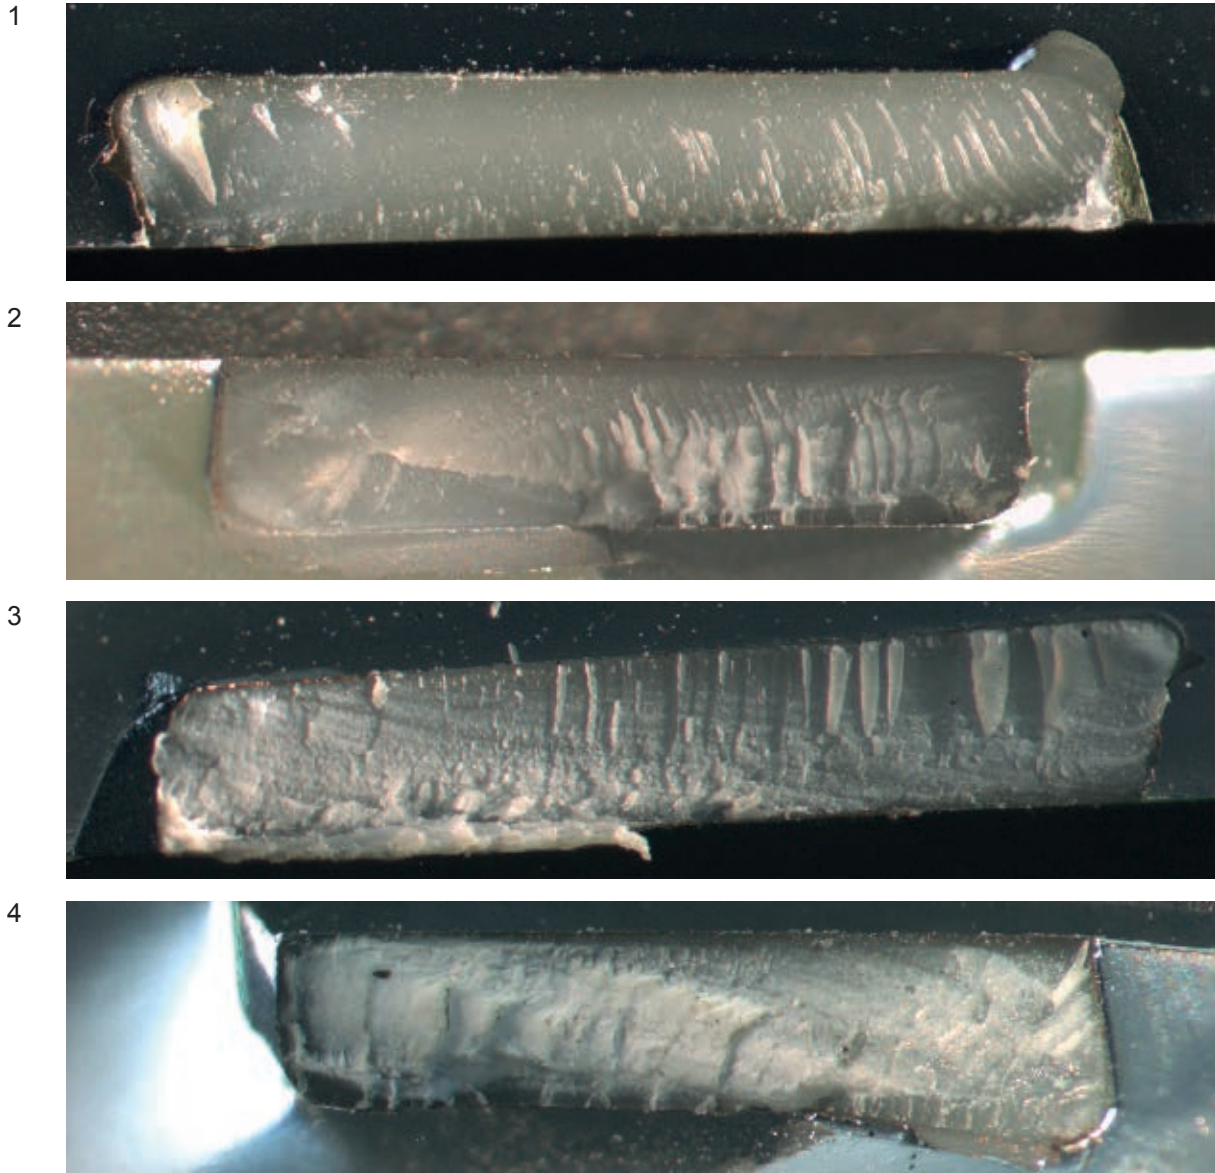
Die Brüche weisen deutlich unterschiedliche Bruchmerkmale auf. Daran lässt sich die zeitliche Abfolge der Bruchentstehung ablesen.

Bruch 1 zeigt ein verformungsarmes sprödes Bruchbild. Der Bruch verlief von außen nach innen (bezogen auf den Schaltknopf in Einbaulage), d. h. der Bruchbeginn liegt im Bereich des „ersten Gangs“.

Im Anschluss daran erfolgte Bruch 2 (Bereich „fünfter Gang“). Hier ist nur der obere Teil spröd gebrochen, im unteren Teil treten zunehmend die Merkmale eines duktilen Gewaltbruchs auf.

Noch deutlicher werden die duktilen Strukturen beim Übergang zu den Brüchen 3 (Bereich „zweiter Gang“) und 4 (Bereich „Rückwärtsgang“). Hier nehmen die duktilen Anteile jeweils weiter zu. Insbesondere beim Bruch 3 erkennt man an der Anwesenheit von ausgeprägten Schwingungslinien im Bruchbild, zusätzlich

auch noch den Einfluss einer periodisch wechselnden Belastung, d. h. eines sog. Schwingungsbruchs (Wackeln an der Abdeckung, nachdem sich die beiden oberen Rasthaken bereits gelöst haben). Dies erklärt, weshalb sich die Ablösung der Abdeckung bereits Tage zuvor angekündigt hat. Beim Bruch 4 besitzt die gesamte Bruchfläche das Aussehen eines duktilen Gewaltbruchs. Dieser stellt somit den „Restbruch“ (vollständige Ablösung der Abdeckung) dar.

Eine Erklärung für das Auftreten des ersten (spröden) Bruchs ist der Einfluss von Lösungsmitteln auf das Polycarbonatmaterial, aus dem die Abdeckung gefertigt wurde (spannungsrissbedingter Bruch). Vielleicht hat der Besitzer versucht, Handcreme am Schaltknopf mit viel Spiritus oder Glasreiniger zu entfernen oder den Schaltknopf mit alkoholhaltigem Desinfektionsmittel gereinigt?

Eine weitere Erklärung für den beobachteten Sprödebruch (Bruch 1) ist der Einfluss tiefer Temperaturen, z. B. beginnende Rissbildung in den kalten Wintermonaten (Tieftemperaturbruch / spröder Gewaltbruch).
