## Schlechte Werkzeugstandzeit - was nun?

An einem Getriebegehäuse aus Gusseisen mit Kugelgraphit (GGG40) traten Bearbeitungsschwierigkeiten auf. Die Werkzeugstandzeit verschlechterte sich dramatisch und betrug nur noch ca. 10% des bisherigen Werts.

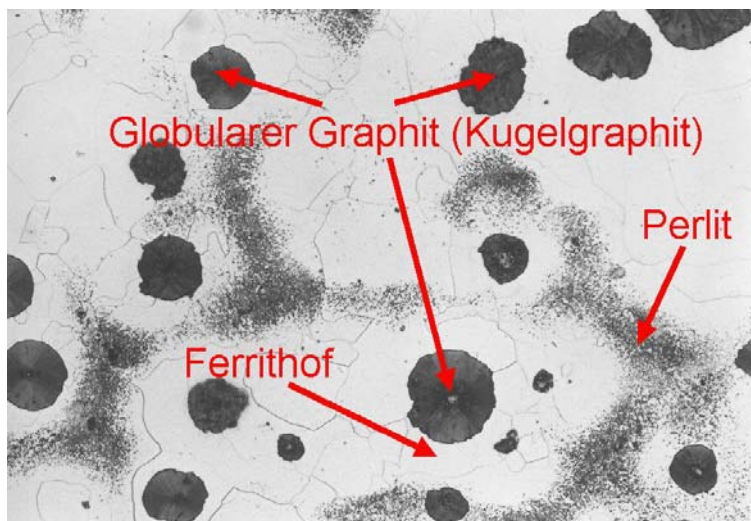
Grundgefüge im Kern, Vergrößerung 500:1

Im Gusseisen mit Kugelgraphit liegt der im Gefüge ausgeschiedene Kohlenstoff in globularer Form (schwarze Kugeln) vor, was im oberen Bild unschwer zu erkennen ist. Die Mikrostruktur des Graphits ist in den Richtreihenbildern nach EN-ISO 945:1994 der Form VI (globular) in der Größe 5-6 zuzuordnen, was in Ordnung ist. Um den globularen Graphit herum befinden sich sogenannte Ferrithöfe (weiß, weicher Bestandteil), die von Perlit (schwarze „Wolken“, etwas härter als Ferrit, für die Bearbeitung aber nicht bedenklich) umsäumt sind.

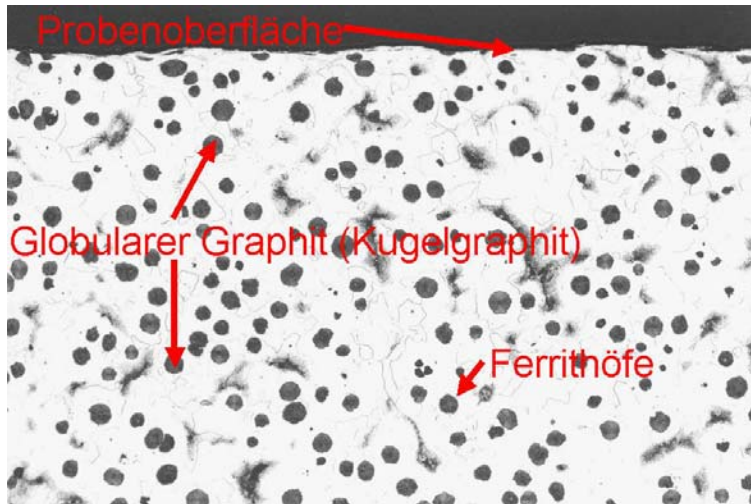
Im Querschliff zur Probenoberfläche sind bei 100-facher Vergrößerung im allgemeinen keine Einschlüsse zu erkennen:

Gefüge an der Probenoberfläche, Vergrößerung 100:1

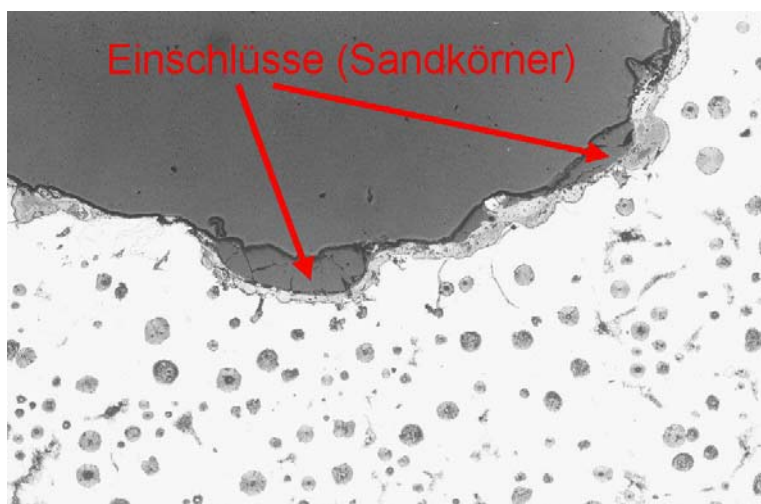
An einigen Stellen treten aber sehr zahlreich Einschlüsse in der Gusshaut (bis max. 0,35mm) auf:

Einschlüsse in Gusshaut, Vergrößerung 100:1

Da Quarz- und (Eisen-)oxideinschlüsse sehr hart sind (Eisenoxide werden unter anderem als Polierpulver für Glas verwendet) ist die schlechte Bearbeitbarkeit des Probenteils auf das Vorhandensein großer Mengen dieser Einschlüsse in der äußersten Gusshaut (bis 0,2mm Tiefe) zurückzuführen. Somit lagen Gussteile von schlechter Qualität, die nicht toleriert werden konnte, vor.

Einschlüsse in der Gusshaut können durch gießtechnische Maßnahmen auf ein Minimum reduziert werden. Letztendlich kann die Qualität eines Gussteils aber nur durch eine Gefügeuntersuchung beurteilt werden (zum Beispiel als Wareneingangskontrolle oder im Schadensfall). Im vorliegenden Fall hat die betroffene Gießerei das ACL-Gutachten bestätigt und die komplette Lieferung zurückgenommen. Bei der neuen Lieferung waren keine harten Sandkörner oder Eisenoxide mehr im Getriebeteil und es konnte wieder richtig Gas gegeben werden, das heißt, die Standzeit der Werkzeugs war besser denn je.

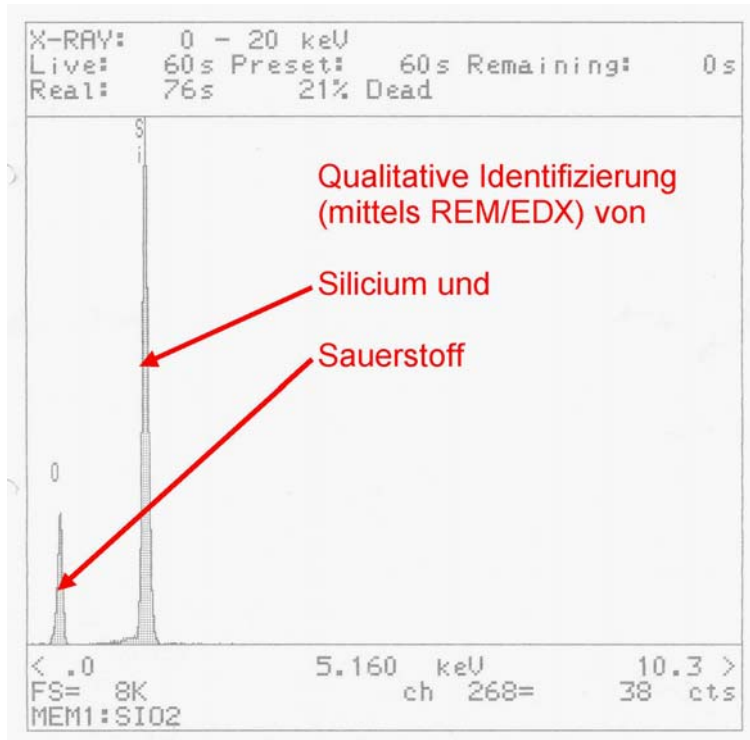
Die qualitative Identifizierung dieser Einschlüsse mittels Rasterelektronenmikroskopie mit angeschlossenen Mikroanalysensystem (REM/EDX) ergab die Hauptbestandteile Silicium und Sauerstoff, die in Form von Sand (Quarz) vorliegen:

EDX-Spektrum der Einschlüsse

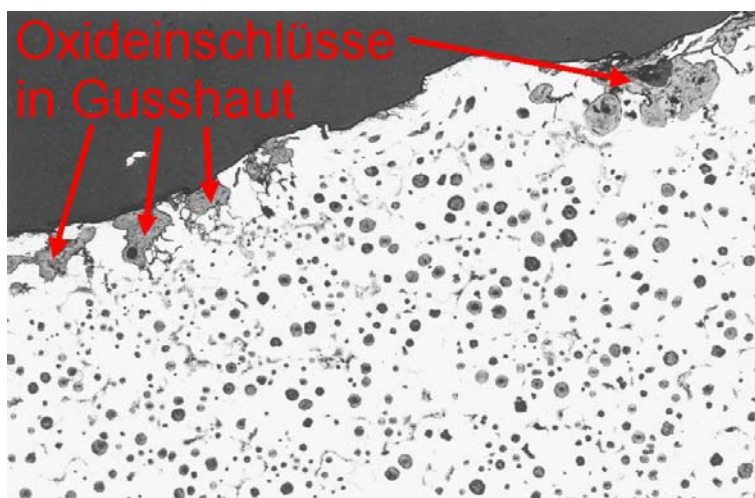
Ebenfalls sehr zahlreich sind in der Gushaut in einer Tiefe von 0,05-0,2mm grobe Eisenoxideinschlüsse (Nachweis mittels REM/EDX wie oben beschrieben), die größtenteils mit Zementit- und Perlitsäumen umgeben sind, vorhanden:

Weitere Einschlüsse in Gushaut, Vergrößerung 50:1
