Ionenwanderung als Fehlerquelle in der Elektronik

Das Problem:

Auf einer Leiterplatte traten Funktionsstörungen auf, die letztendlich zu einem Ausfall im Feld-einsatz führten.

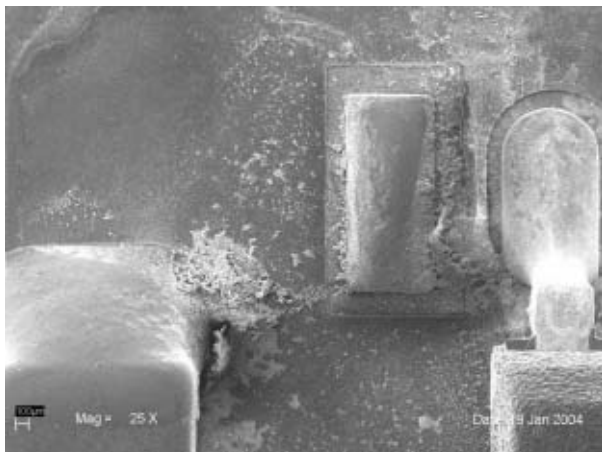
BILD 1: REM-Aufnahme der Schadensstelle auf der defekten Leiterplatte (V25x)

Die Übersichtsaufnahme der Schadensstelle (Bild 1) zeigt ein SMD-Bauteil (Ausschnitt), ein benachbartes Lötpad und das äußere Beinchen eines aufgelöteten Transistors. Zwischen den aufgelöteten Teilen sind kristalline Ablagerungen zu erkennen, welche eine durchgängige „Spur“ bilden.

Bei dem vorliegenden Schadensbild handelt es sich um sogenannte ZINNIONENWANDERUNG. Zinnionenwanderung ist eine Form der Elektrolyse und tritt dann auf, wenn mehrere Faktoren zusammenspielen: die Anwesenheit von Feuchtigkeit an dieser Stelle in Kombination mit leitfähigen Verbindungen (z.B. Flussmittelrückstände) führt zur Bildung eines leitfähigen Elektrolyten, der bei zusätzlichem Vorhandensein von elektrischer Spannung eine Elektrolyse auslöst. Dadurch kommt es zur besagten Zinnionenwanderung, d.h. Lotmaterial wird in einem elektrochemischen Prozess von der Lötstelle abgetragen und bildet bei Anwesenheit von elektrischem Strom eine metallische Spur zwischen den einzelnen Lötstellen. Dies führt zu einer elektrisch leitenden Verbindung zwischen den normalerweise getrennten Lötstellen und damit zu einem deutlich erniedrigten Übergangswiderstand zwischen diesen Teilen (bis hin zum Kurzschluss).

Um die Gefahr der metallischen Ionenwanderung zu minimieren, sollte darauf geachtet werden, dass die Leiterplatten eine trockene Oberfläche behalten. Nicht entfernte Flussmittelreste, die die Bildung eines leitfähigen Elektrolyten auf der Leiterplatte ermöglichen, sollten vermieden werden.

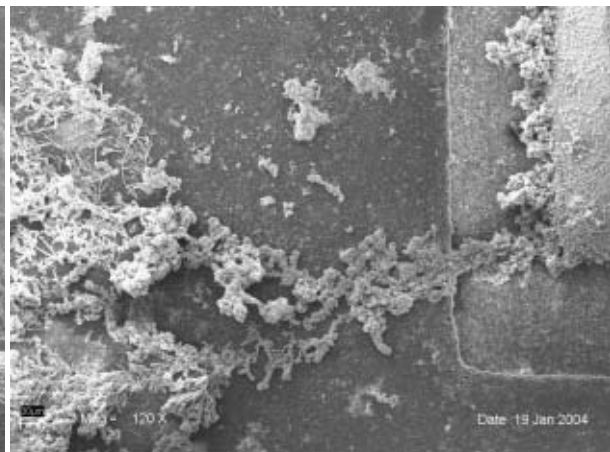
BILD 2: REM-Aufnahme der kristallinen „Spur“ zwischen den Lötstellen (V 120x)

Eine Detailaufnahme dieser Spur ist in Bild 2 dargestellt. Der kristalline Aufbau ist darin deutlich zu erkennen. Eine Analyse der Kristalle mittels EDX ergab, dass im vorliegenden Fall eine Zinnspur zwischen den Bauteilen ausgebildet wurde (siehe EDX-Spektrum in Bild 3).

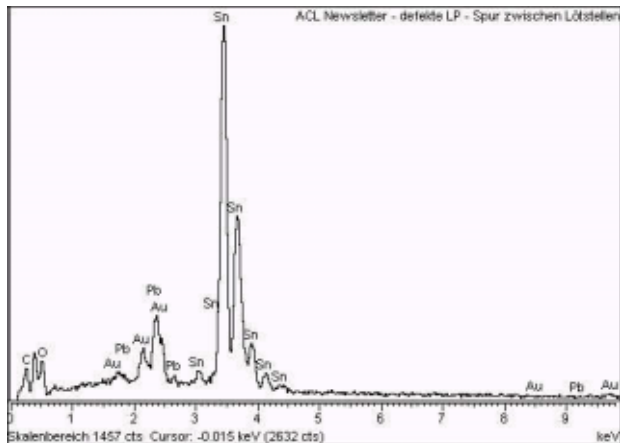
BILD 3: EDX-Spektrum der kristallinen Ablagerungen. In der Hauptsache bestehen die Kristalle aus Zinn, daneben liegen noch geringe Mengen an Blei vor. Das Goldsignal stammt von der Probenpräparation
