Wasserstoffversprödung eine Schadensursache mit vielen Gesichtern

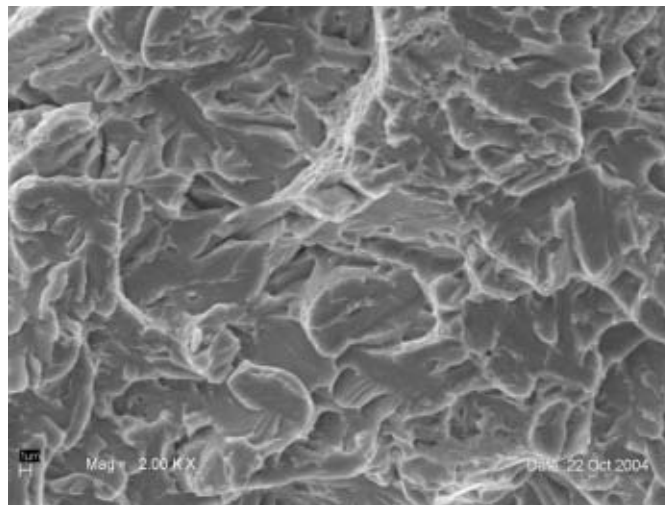
Im vorliegenden Fall handelt es sich um einen Mikroquasispaltbruch.

In Bild 1 ist ein Bruch in 300-facher Vergrößerung mit Hilfe des Rasterelektronenmikroskops dokumentiert. Die Wasserstoffversprödung fand im Kern eines C70 Bleches statt. Das Teil ist gehärtet und galvanisch verzinkt.
