Bruchuntersuchung an Edelstahldrähten

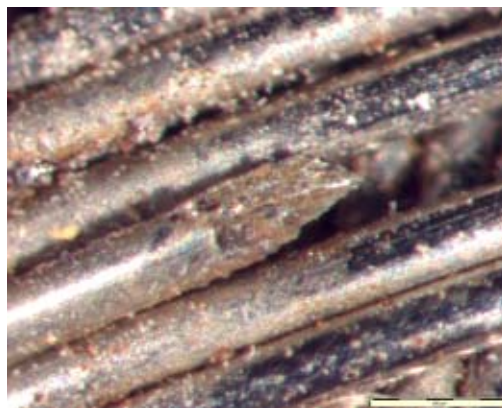
Bild 1: Bruch an Edelstahldraht

Tatsächlich belegt das Bruchaussehen und die deutliche Korrosion des Materials sowie die Anwesenheit hoher Chloridkonzentrationen in den Korrosionsprodukten (im Rasterelektronenmikroskop mittels Mikroanalysensystem nachgewiesen), dass Spannungsrisskorrosion zum Brechen der Drähte geführt hat.

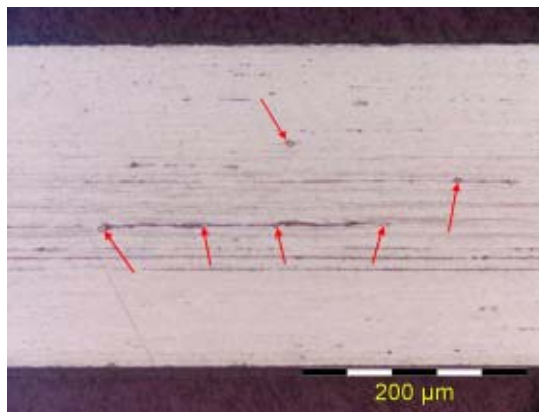
Die Ursache für das frühe Versagen konnte mittels metallographischer Schlifferstellung, kombiniert mit Untersuchungen der Schliffe im Rasterelektronenmikroskop (REM) mittels Mikroanalysensystem (EDX) geklärt werden. Die in den folgenden Auflichtmikroskopiebildern erkennbaren Ziehstrukturen im Innern der Drähte sind eine Folge der Drahtherstellung. Immer wieder erkennt man jedoch kantige Einschlüsse mit Größen bis zu 10 µm, welche im Lichtmikroskop gelb erscheinen.

Bild 2: Schliffbild Draht mit Einschlüssen

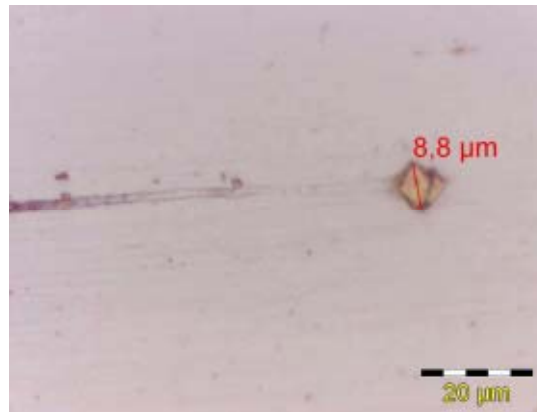
Bild 3: Einschluss in Draht

Diese großen und sehr harten Einschlüsse beeinträchtigen die mechanische Festigkeit der mit 300µm sehr dünnen Drähte signifikant, ohne jedoch bei der Bestimmung der Werkstoffzusammensetzung aufzufallen.

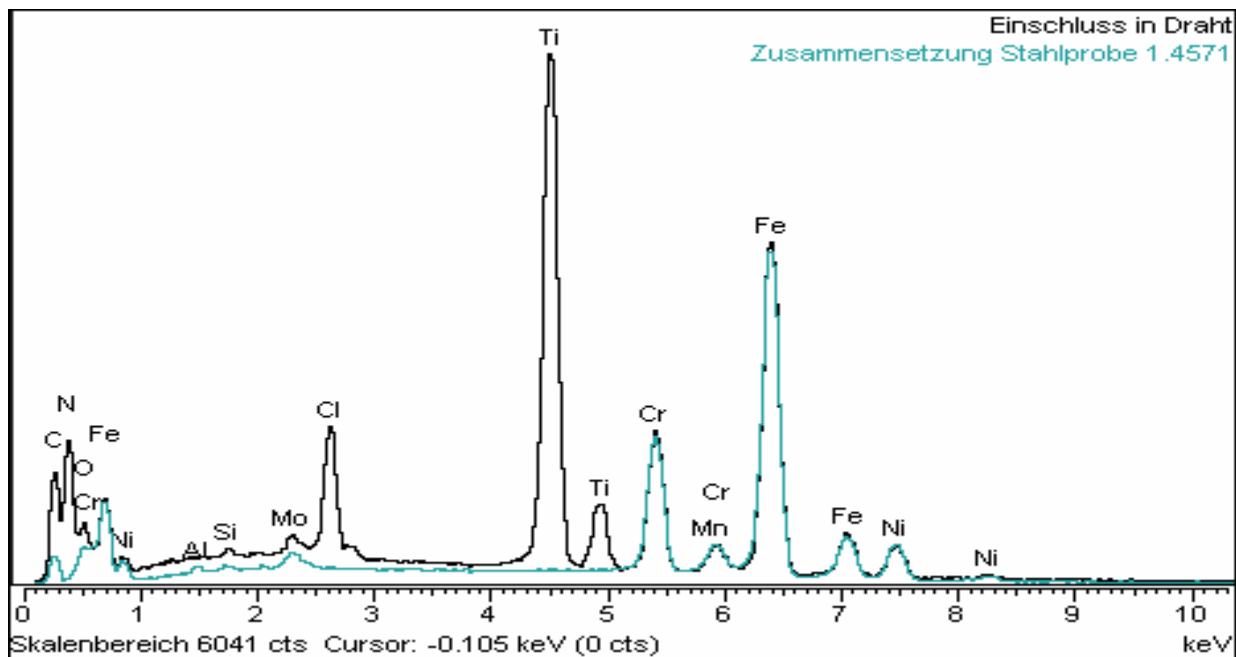
Das Aussehen und die Form dieser Einschlüsse, kombiniert mit den Informationen, welche bei einer Untersuchung dieser Körnchen mittels EDX erzielt wurden, führt zu dem Schluss, dass es sich um Titanitridkörner handelt. Das EDX-Spektrum eines Einschlusses ist in der folgenden Darstellung in schwarz eingezeichnet und dem Spektrum des Drahtwerkstoffes 1.4571 gegenübergestellt.
