Richtig Crimpen will gelernt sein

Das Problem:

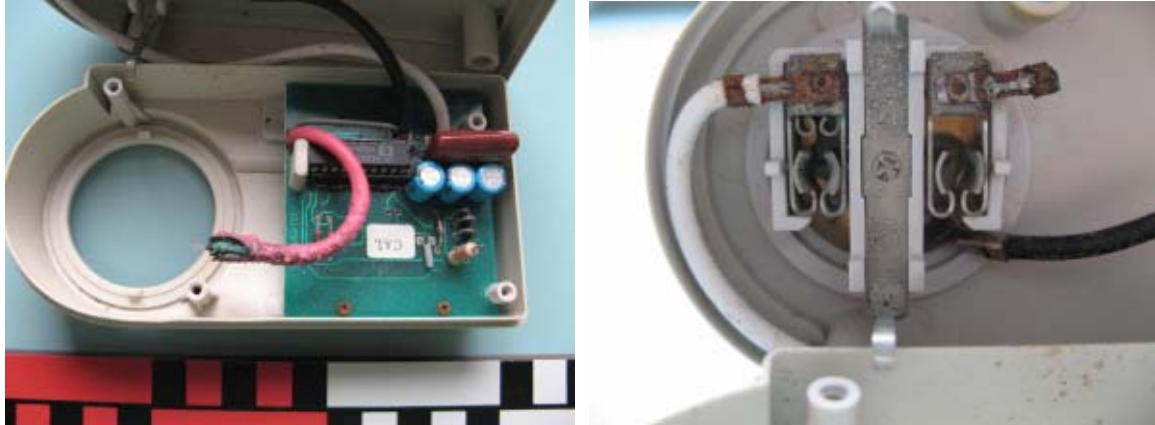
Ein Energiekostenmessgerät (EKM) war während des Einsatzes ausgefallen. Das Öffnen des Gehäuses zeigte, dass im Innern starke Korrosion vorlag und eines der Kabel (rosa) vom Kabelschuh abkorrodiert war.

Innenansichten des Energiekostenmessgeräts mit korrodierten Kabelschuhen und Kontakten

Zum Ausfall des EKMs scheint auf den ersten Blick eine starke Wärmeentwicklung beigetragen zu haben. Diese führte zur Pyrolyse der PVC-Kabelisolierung und damit zur Freisetzung von Salzsäure. Dadurch kam es zu der deutlich sichtbaren Korrosion der Kabelschuhe und der Litzen.

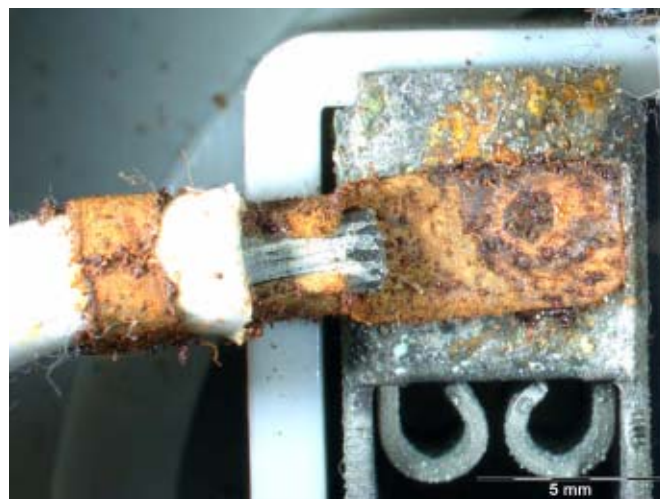
Detailaufnahme der noch „intakten“ Vercrimpfung

Die Fehler, die die Überhitzung auslösten, sind in der Vercrimpfung der Litzen mit den Kabelschuhen zu suchen. So sind mehrere Auffälligkeiten zu sehen:

- Die Kabelschuhe weisen Eisenrost auf
- Die Vercrimpfung ist nicht ganz um die Litze geschlossen
- Die Litzen zeigen oberflächlich matte graue Korrosionsprodukte

Aufgrund der Beobachtungen wurde gefolgert, dass das für die Kabelschuhe verwendete Material Stahl ist. Dies in Kombination mit der Tatsache, dass die Verdringung nur unzureichend geschlossen war, legte den Schluss nahe, dass nur eine schwache Kontaktierung zwischen Litze und Kabelschuh vorhanden war.

Die dritte Beobachtung, nämlich dass die Korrosionsprodukte der Kupferlitze grau waren, wies darauf hin, dass diese zuerst verzinkt worden waren.

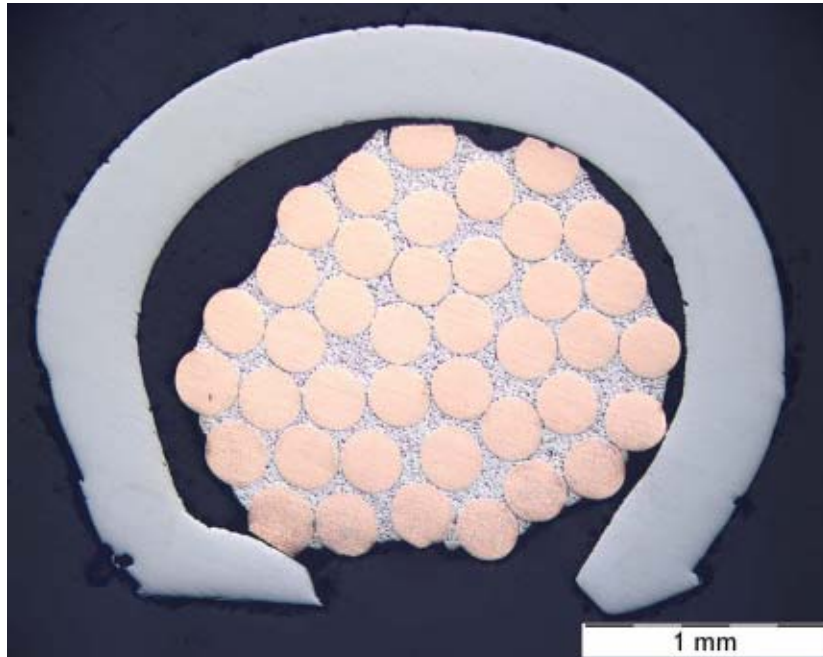
Schliff durch eine der noch intakten Verdringungen

Der Schliff zeigte, dass die gestellten Prognosen zutrafen.

So war die Litze vor der Verdringung gelötet worden, wie die große Menge an Bleilot (dunkelgrau/hellgrau geflecktes Material) zwischen den Kupferdrähten zeigt. Bei einer guten Verdringung hätte dies nach einiger Zeit auch zur Verminderung des Kontakts geführt, da bei entsprechendem Druck das Lot aus dem Kontaktbereich heraus zu fließen beginnt und somit Lücken zurück bleiben.

Am auffälligsten ist jedoch der große Abstand zwischen Litze und Kabelschuh. Dadurch ist nur eine sehr unzureichende Kontaktierung vorhanden, die zu einem deutlich erhöhten Übergangswiderstand und somit zu der starken Wärmeentwicklung führen kann. Hinzu kommt, dass im oberen Bereich (siehe Foto) bereits eine Kontaktierung vorhanden war, die sich aber aufgrund der federnden Eigenschaften von Stahl wieder löste.

Um ausreichende Leitfähigkeit zu erreichen wäre eine wesentlich stärkere Verdringung notwendig gewesen, am Besten in Kombination mit einem Kabelschuh aus Messing. Dadurch kann eine nachträgliche Rückverformung des Kabelschuhs minimiert oder ganz verhindert werden.

Eine Verdringung sollte die Litzendrähte so weit plastisch verformen, dass eine gasdichte, geschlossene Verbindung zum Kabelschuh entsteht.
