## Warum das Navi von der Scheibe fiel

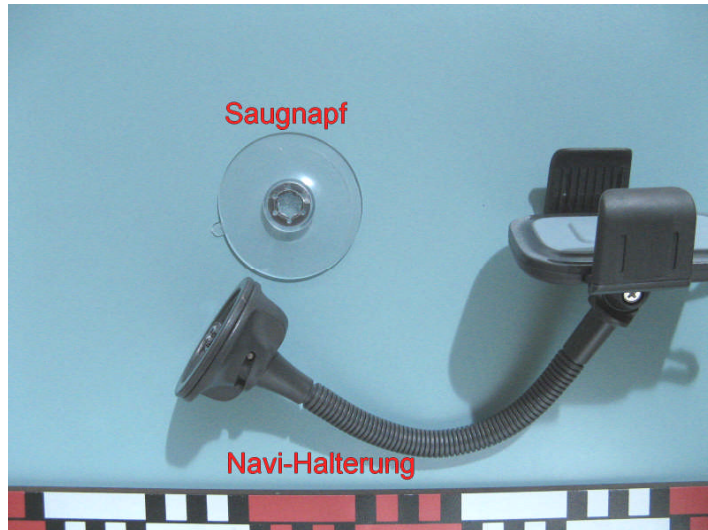
Im Verlaufe einer Autofahrt war einem Autofahrer plötzlich die Orientierung abhanden gekommen: Die Halterung seines Navigationsgeräts ist zwischen Kunststoffarm und Saugnapf gebrochen. Der an der Scheibe verbliebene Saugnapf war bezüglich der Auffindung des Fahrziels keine wirkliche Hilfe mehr.

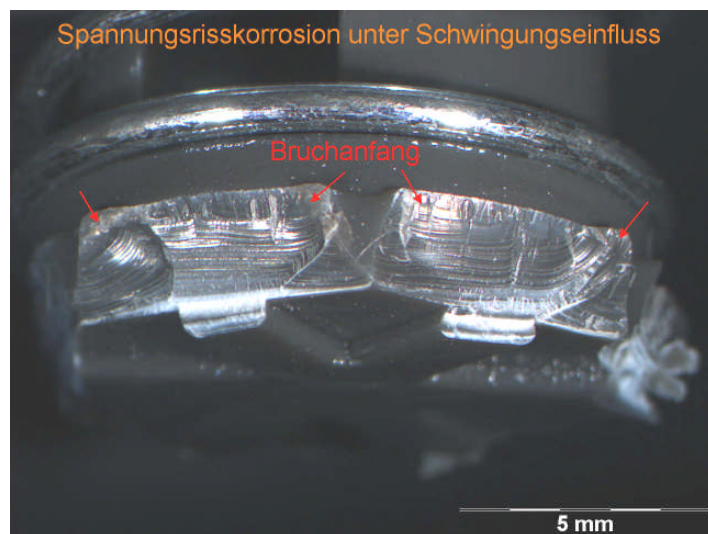
Die Bruchfläche der Halterung wurde eingehend inspiziert und dokumentiert, s. unteres Bild. Das beobachtete Bruchbild liefert wertvolle Aussagen über den Bruchhergang: Auffällig sind an diesem Teil die glatten Bruchflächen, die charakteristisch für einen spannungsrissinduzierten Bruch in einem Polymer sind. Zusätzlich erkennt man in den Bruchflächen noch Schwingungslinien, welche auf einen direkten Einfluss von Vibrationen hindeuten. Die feinen, parallel verlaufenden Strukturen auf den hellen Flächen stellen die erwähnten Schwingungslinien dar.

Durch die von außen aufgebrachte Zugspannung auf das Polycarbonatteil (Halterung) ist eine der erwähnten Voraussetzungen erfüllt. Der im Saugnapf vorhandene Weichmacher diffundiert im Laufe der Zeit in Richtung Halterung und steht dort als spannungsrisse auslösendes Medium zur Verfügung. Somit wäre auch die zweite Voraussetzung erfüllt: Der Polycarbonatwerkstoff der Navi-Halterung, der eine deutlich ausgeprägte Spannungsrisseanfälligkeit gegenüber Phthalatweichmachern besitzt, bricht.

Die Ausfallursache (Bruch der Navi-Halterung) ist auf die Materialunverträglichkeit zwischen Polycarbonat und dem Weichmacher DEHP zurückzuführen, d.h. auf einen spannungsrisse induzierten Bruch des Polycarbonatmaterials durch Kontamination der Halterung mit DEHP.

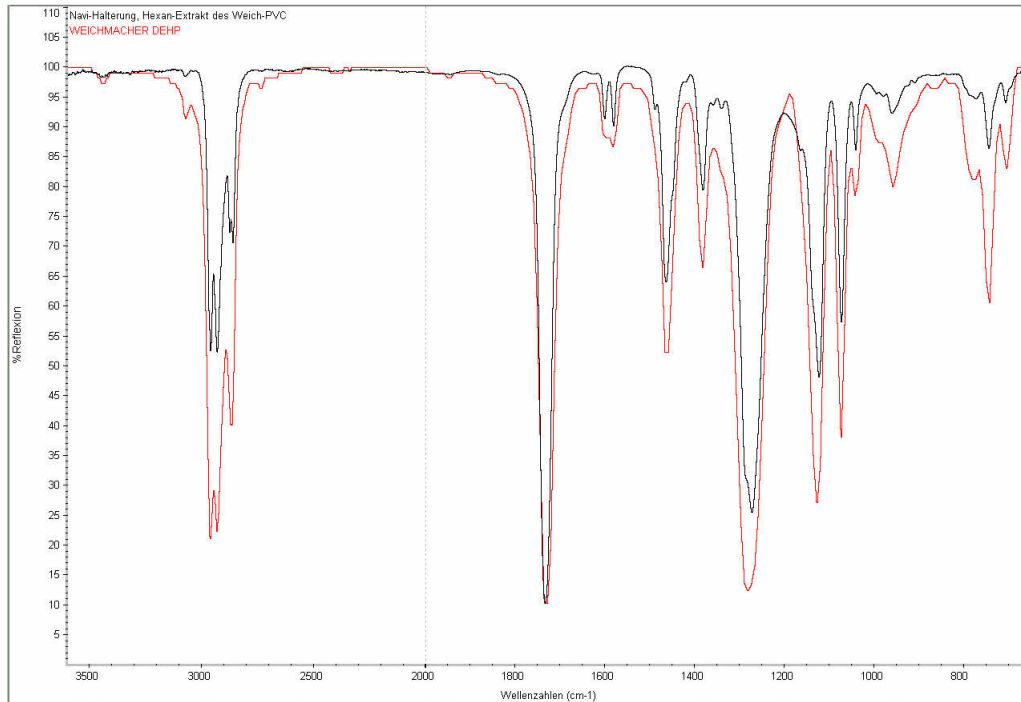
Der Werkstoff, aus dem die Halterung gefertigt wurde, wurde infrarotspektroskopisch als Polycarbonat (PC) identifiziert. Das Elastomer des Saugnapfs zeigt im IR-Spektrum die charakteristischen Banden eines Weich-PVC. Erfahrungsgemäß sind in Weich-PVC-Werkstoffen Weichmacher auf Phthalat-Basis enthalten. Häufig handelt es sich hierbei um Diethylhexylphthalat (DEHP). Mittels IR-Spektroskopie konnten wir im vorliegenden Fall die Anwesenheit eines solchen Phthalatweichmachers nachweisen:
