## Hoher Gewindeverschleiß bei Gusswerkstoffen

An einem Aluminiumdruckgussteil aus GD- $\text{AlSi9Cu3}$  zeigte sich nach kürzester Zeit ein hoher Gewindeverschleiß – was ist passiert?

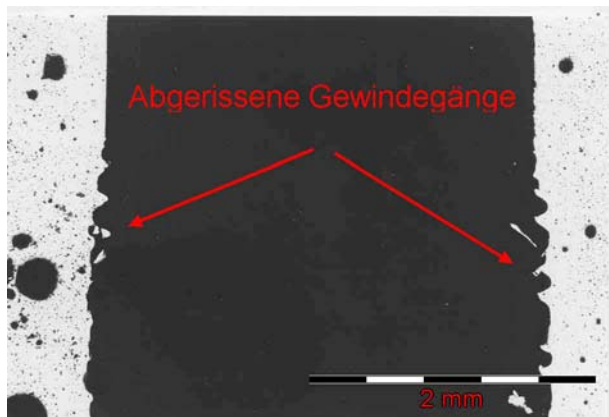
In einem Gewindegang ist oberhalb des Kernlochs mit bloßem Auge zu erkennen, dass fast kein Gewinde mehr vorhanden ist. Prinzipiell gibt es 3 verschiedene Ursachen: der Werkstoff stimmt nicht (und damit auch nicht die Festigkeit) oder Ursachen in der Gefügeausbildung (z. B. Fehlstellen wie Einschlüsse, Lunker, ...) oder das Gewinde wurde beim Einschrauben mechanisch zu stark belastet.

Über eine nasschemische Analyse mittels Atomemissions-Spektroskopie (ICP-OES) wurde festgestellt, dass das Aluminium-Druckgussteil dem Sollwerkstoff  $\text{AlSi9Cu3}$  entspricht. Dazu ist entsprechendes Referenzmaterial der Bundesanstalt für Materialprüfung (BAM), Berlin, verwendet worden.

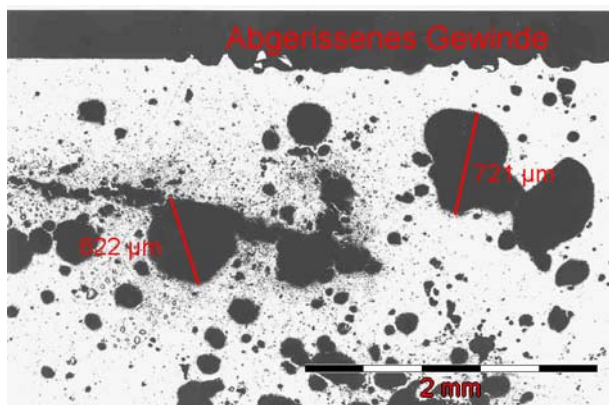
Zur metallographischen Untersuchung des Gefüges wurde die Probe unter Vakuum kalt eingebettet und ein Längsschliff durch die Mitte der Gewindebohrung hergestellt. Nach dem Polieren mit Diamantsuspensionen bis  $3\mu\text{m}$  Korngröße sind bereits bei 15-facher Vergrößerung im Lichtmikroskop deutliche Lunker sichtbar.

Dabei ist das Restgewinde bis auf wenige Spitzen des Gewindestumpfs nur noch als stärkere Oberflächenunebenheit ausgeprägt. Ein Gewindeprofil ist somit nicht mehr vorhanden.

Dabei ist der Gewindedurchmesser nur unwesentlich größer als der Durchmesser der Kernbohrung. Wie im Lichtmikroskop bei 15-facher Vergrößerung zu erkennen ist, ist die Porosität des Aluminium-Druckgussteils im Gewindebereich extrem groß und kann keinesfalls toleriert werden.

Die in der Schliffebene vorhandenen Poren und Lunkerstellen beeinträchtigen das Setzen eines tragenden Gewindes ganz erheblich.

Abhilfe schaffen gießtechnische Maßnahmen und konstruktive Kniffe. So können eine möglichst niedrige Gießtemperatur, ein langsames Gießen und geeignete Abkühlungsbedingungen (keine zu schnelle Abkühlung) das Lunkervolumen erheblich herabsetzen. Auch die Formgebung des Gussteils übt einen bedeutenden Einfluss auf die Abkühlungsgeschwindigkeit aus. Scharfkantige Übergänge sind zu vermeiden, da sie zur vermehrten Ausbildung von Lunkern führen. Deshalb kommt den Krümmungsradien bei Formteilen eine große Bedeutung zu. Dies gilt nicht nur für Aluminium-Gusswerkstoffe, sondern auch für Guss-Messing, Rotguss (Cu/Sn) und Gusslegierungen auf Zink-, Titan-, Magnesium- und Zinn-Basis.

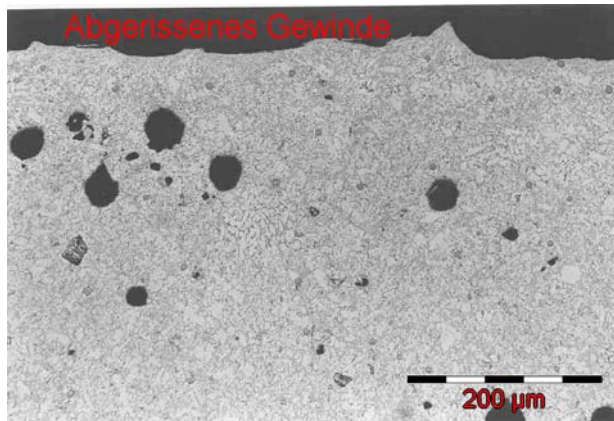
Von den Poren und Lunkern abgesehen, liegt ein feindendritisches Gefüge aus Aluminium-Mischkristallen und Aluminium-Silicium-Eutektikum vor, das bei 100-facher Vergrößerung im Lichtmikroskop nachgewiesen werden kann.

Die chemische Materialzusammensetzung entspricht dem Sollwerkstoff AlSi9Cu3, aber die Porosität der Probe ist viel zu groß, als dass ein tragendes Gewinde angebracht werden kann.

In dem vorgelegenen AlSi9Cu3-Gussteil war die Abkühlungsgeschwindigkeit höchstwahrscheinlich zu groß. Außerdem ist aus der vorhandenen Geometrie im Gewindebereich zu schließen, dass der Kernlochdurchmesser für den Gewindedurchmesser etwas zu groß war, um eine ausreichende Profilierung zu ermöglichen.
