Gefährliche Improvisation mit Kleber

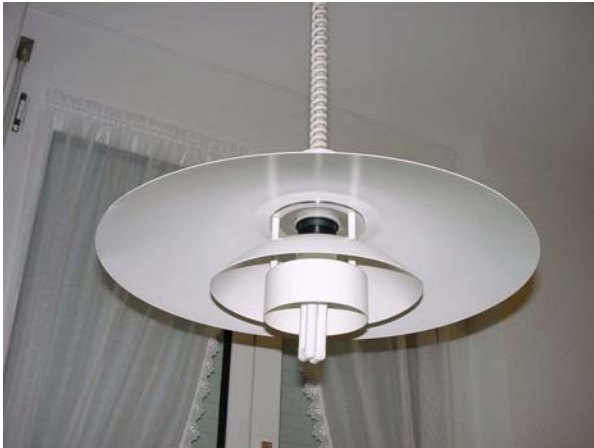
Die in Bild 1 gezeigte Lampe wiegt ca. 3kg (geschätzt) und ist in einer Küche über dem Küchentisch befestigt. Die gesamte Reflektoreinheit aus lackiertem Stahlblech wird von dem in Bild 2 gezeigten Schraubring (in intaktem Zustand) gehalten.

Im vorliegenden Fall landete die Lampe ca. 5 Jahre nach Montage (Neukauf) während des Abendessens mit viel Krach und Scherben im Spaghettigericht. Verletzt wurde zum Glück niemand, doch weder die beiden Kinder noch die Eltern fanden das Ereignis lustig.

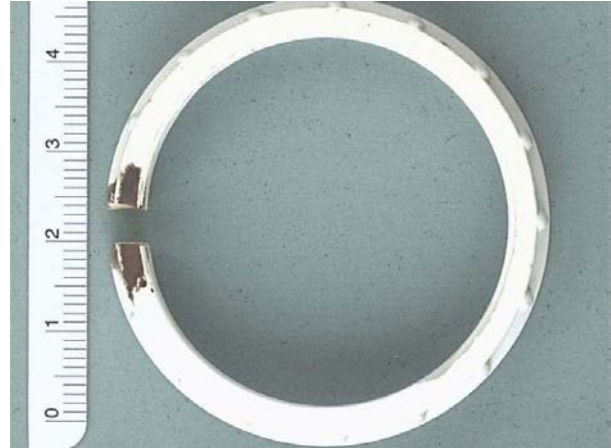
Bild2

In Bild 2 ist deutlich zu erkennen, dass der Schraubring (ein Pfennigartikel) einerseits gerissen ist und andererseits dunkle Verfärbungen im Umkreis des Risses aufweist. Infrarotspektroskopisch konnte gezeigt werden, dass der Schraubring aus mit Calciumcarbonat und Glasfasern hochgefülltem Polyester auf Terephthalsäurebasis besteht. Ein solcher Kunststoff ist wärmebeständig bis über 120°C (Dauerbelastung).

Die Bruchoberfläche wurde anschließend mit einem Fremdmaterial überzogen, welches einen harten gelblich-braunen Film gebildet hat. Untersucht man dieses Fremdmaterial infrarotspektroskopisch, so stellt man fest, dass es sich um ein Epoxidharz handelt, sehr wahrscheinlich einem handelsüblichen Epoxidharzkleber. Die braune Verfärbung sowie eine breite Oxidationsbande im Spektrum legen den Verdacht nahe, dass der Kleber im Laufe der Zeit gealtert ist, ein oxidativer Prozess, welcher durch Wärmestrahlung (Leuchtkörper) beschleunigt wird.

2-Komponenten-Epoxidharzkleber sind sehr wirkungsvolle Klebstoffe und für viele Anwendungen sicherlich empfehlenswert. Üblicherweise reißt im Zugversuch viel eher das geklebte Material in der Nachbarschaft der Klebestelle als der Kleber selbst. Nichts desto trotz handelt es sich bei dem Kleber um eine organische Verbindung, welche unter dem Einfluss von Sauerstoff (in Kombination mit vielen anderen Faktoren) mehr oder minder schnell altert, wobei die Festigkeit des Materials abnimmt. Die Folge ist, wie im vorliegenden Beispiel, der Bruch der Klebestelle im Klebermaterial selbst.

Das Kleben mit polymeren Werkstoffen impliziert chemische Prozesse, welche es vor der Anwendung abzuschätzen gilt.

Die Klebung tragender Teile erfordert Kenntnisse, welche nur aus Langzeitstudien unter anwendungsähnlichen Bedingungen gewonnen werden können.

Unsachgemäße Reparaturen und Improvisationen bergen hohe Gefahrenpotentiale.

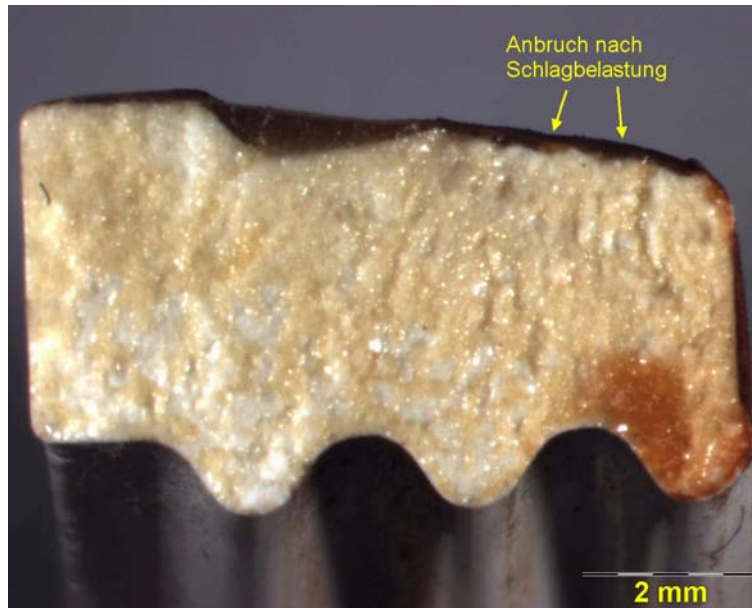
Bild3

Eine Sichtung der Bruchstelle unter dem optischen Stereomikroskop lässt anhand der Topografie der Bruchfläche erkennen, dass es sich um einen spröden Gewaltbruch (Gewalteinwirkung) handelt. Deutlich ist in Bild 3 oben rechts die Stelle zu erkennen, an der das Kunststoffmaterial durch einen Stoß belastet wurde. Von dieser Stelle ist der Bruch ausgegangen.
