Die Bindenaht – ein häufig sichtbarer Oberflächenfehler thermoplastischer Spritzgussteile

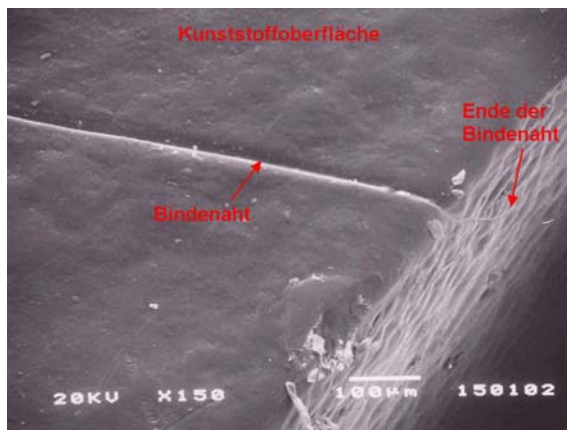
REM-Bild: Bindenaht oberflächlich

Bild 1 und 2 zeigen rasterelektronenmikroskopische Aufnahmen der Oberfläche eines PPO/PS-Polymerblends (Werkstückkante), auf welchem bei der Betrachtung mit bloßem Auge feine Linien zu erkennen waren. Die REM-Aufnahmen machen nun sichtbar, dass es sich bei diesen feinen Linien um sogenannte „offene Bindenähte“ handelt – eine Folge des ungenügenden Verschmelzens der an dieser Stelle aufeinandertreffenden Masseströme. Das zu schnelle Erkalten der Kunststoffmasse an der Formwand des Spritzgusswerkzeugs bewirkt die Ausbildung einer oberflächlichen, amorphen Kunststoffschicht, welche mit dem nachfließenden Massestrom nicht mehr optimal verbunden ist. Es kommt zur Ausbildung von Kerben, welche eine potentielle mechanische Schwachstelle im Spritzgussteil darstellen.

Von Spritzgussteilen, welche eine sichtbare Bindenaht aufweisen, ist mit großer Sicherheit ein reduziertes Einsatzverhalten zu erwarten. Druck, Schlag oder andere mechanische Belastungen im Einsatz können dann einen vorzeitigen Ausfall verursachen. Der zu befürchtende Bruch verläuft im allgemeinen entlang der Bindenaht.

Wie bereits erwähnt, sind Bindenähte in der Praxis nahezu unvermeidbar. Deutliche Verbesserungen können jedoch durch hohe Werkzeugwandtemperaturen erzielt werden. Dies hätte zur Folge, dass die äußere Schicht nicht so schnell erkaltet und sich dadurch besser mit der nachfließenden Spritzmasse verbindet. Auch eine Erhöhung der Massetemperatur selbst würde ein homogeneres Verschmelzen der Fließfronten ermöglichen. Das Erhöhen von Einspritzgeschwindigkeit und Nachdruck kann die Bildung von Bindenähten ebenfalls zurückdrängen.

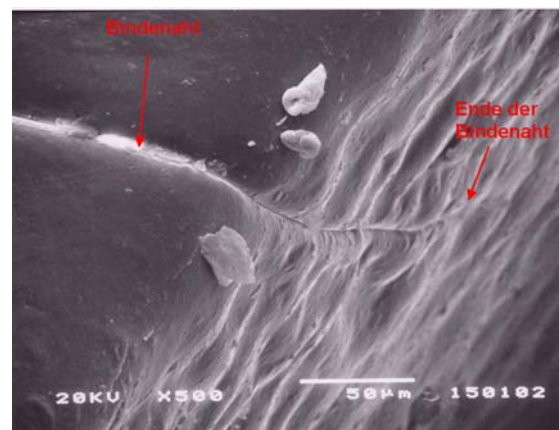
REM-Detailaufnahme: Bindenaht oberflächlich
