Metallographie – eine effektive Methode zur Schadensanalyse

Untersuchung einer fehlerhaften Lötstelle auf einer Leiterplatte

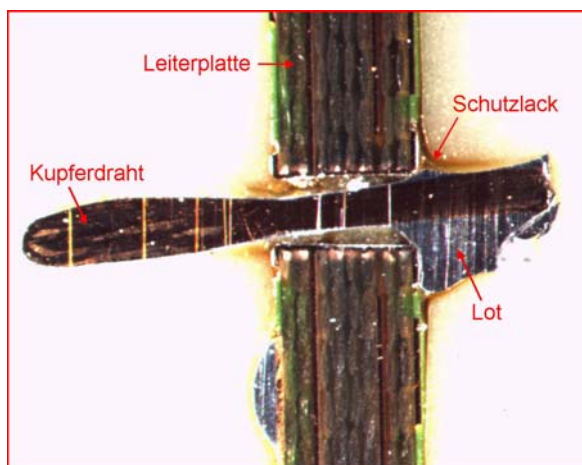
fehlerhafte Lötstelle

Die Bilder zeigen, dass es in der abgebildeten Schliffebene de facto keinen Kontakt zwischen dem Kupferdraht des Bauelements und der Durchkontaktierung der Leiterplatte gibt. Das Lot ist nur unwesentlich in den Hohlraum zwischen Draht und Durchkontaktierung eingedrungen. Die Kontaktfläche ist somit nur äußerst gering, die Kontaktierung erfolgt nur über isolierte Kontaktpunkte.

Weiterhin ist zu erkennen, dass der Hohlraum mit gelblichem Material gefüllt ist. Eine infrarotspektroskopische Analyse dieses Materials ergab, dass es sich hierbei um den auf der Leiterplattenoberfläche vorhandenen Schutzlack (ein Alkydharz) handelt.

In Fachkreisen nennt man dies eine „kalte Lötstelle“.

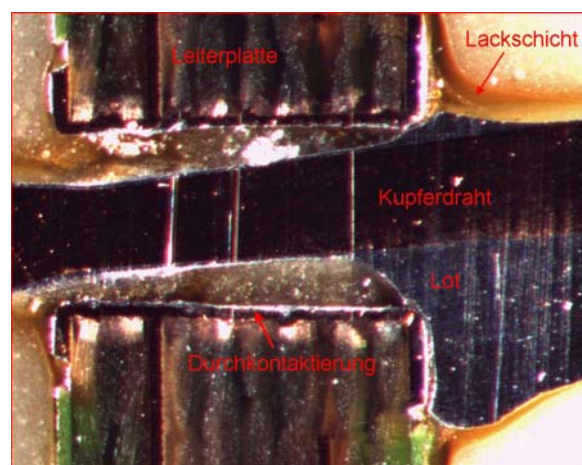
fehlerhafte Lötstelle (Detail)
