Wasserstoffversprödung und die Schraube bricht

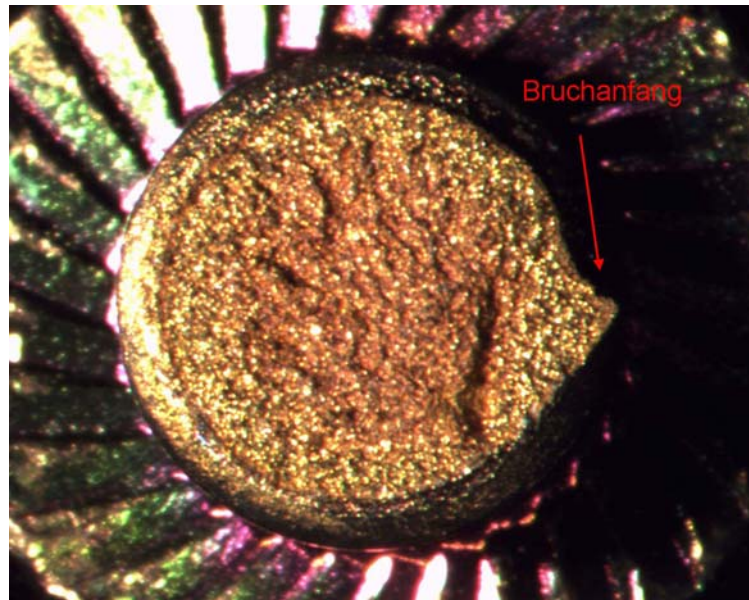
In Bild 1 ist eine Aufnahme eines Schraubenkopfes einer gebrochenen Schraube M3 zu sehen. Das Bild wurde mit Hilfe des Lichtmikroskops aufgenommen. Mit einem roten Pfeil ist der vermeintliche Bruchanfang gekennzeichnet.

Bei der gebrochenen Schraube war im Randbereich eindeutig eine Wasserstoffversprödung am Werk. Beim Anziehen der Schraube ist diese noch nicht gebrochen. Erst die länger anliegende Zugspannung ergab einen Bruch nach ca. 12 Stunden.

Um Wasserstoffversprödung in kleinen verzinkten Teilen zu vermeiden, sollten diese für mindestens 2 Stunden direkt nach dem Galvanisieren bei einer Temperatur von 200°C getempert werden.

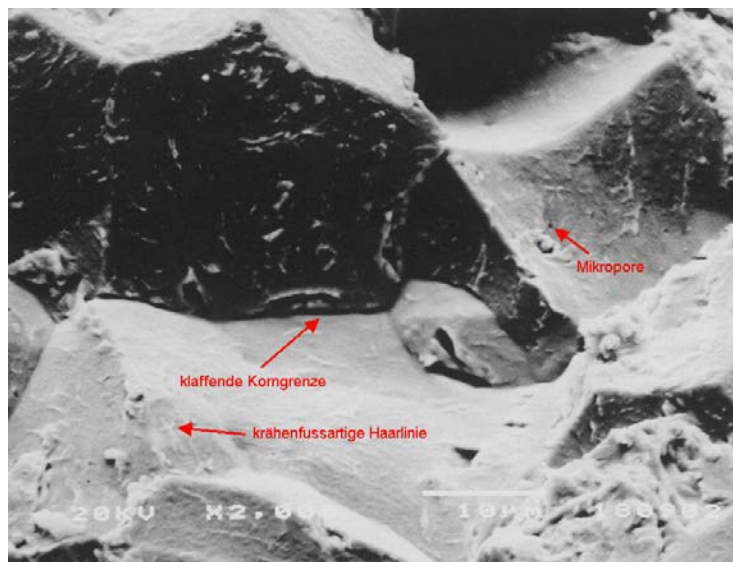
Bei dem uns vorliegendem Fall handelt es sich um eine interkristalline Wasserstoffversprödung. Diese zeigt in der Bruchfläche als Kennzeichen interkristalline Nebenrisse (klaffende Korngrenzen), duktile Haarlinien und Mikroporen. Die Haarlinien sind aufgrund der Trennung oft krähenfussartig verzweigt. Bei Schadensfällen treten die transkristallinen und interkristallinen Wasserstoffbrüche oft nebeneinander auf.

Das Bild 2 zeigt eine 2000-fache Vergrößerung eines Ausschnittes aus der Bruchoberfläche. Objekte mit so großer Vergrößerung zu betrachten, ist nur mit Hilfe des Rasterelektronenmikroskops möglich.

Im Bild sind 3 typische Merkmale einer interkristallinen Wasserstoffversprödung zu sehen.

1. Mikroporen
2. klaffende Korngrenzen
3. krähenfussartige Haarlinien (Restduktilitäten)
