Erst eins, dann zwei, dann drei, dann vier ...

Feststellung der Reihenfolge mehrerer Brüche in einem Formteil

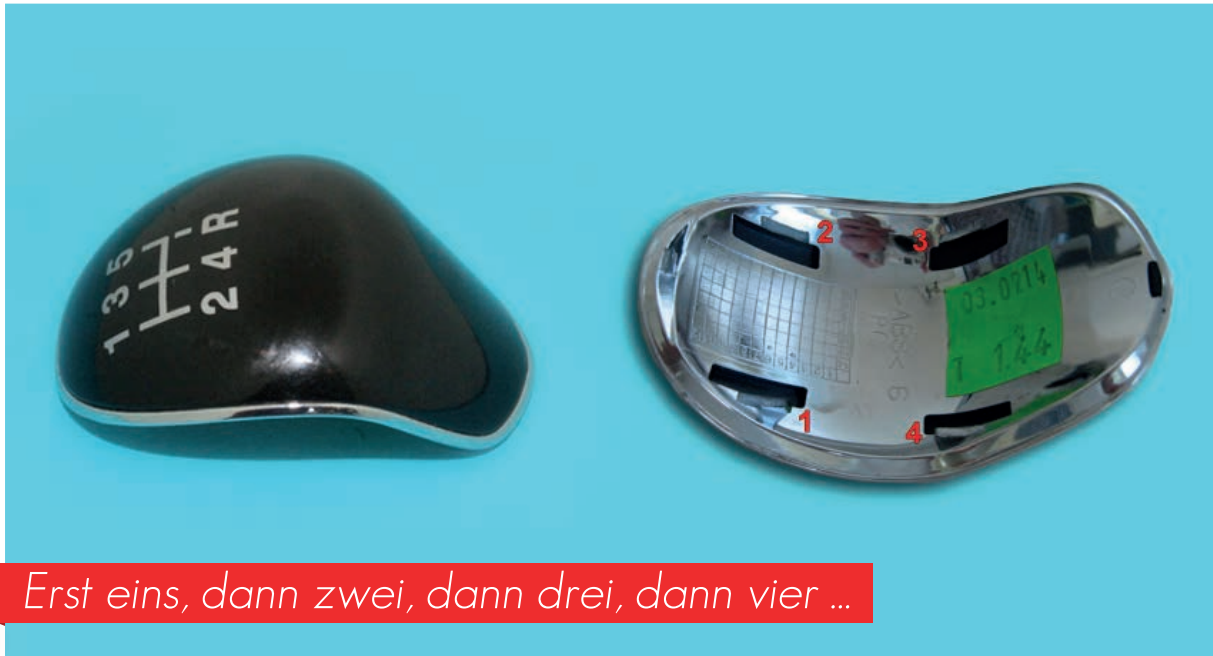
Die Verwunderung ist groß, der ästhetische Gewinn deutlich geringer: Während der Autofahrt hält man bei Tempo 120 plötzlich die Abdeckung des Schaltknaufs in der Hand und der Schaltknüppel steht quasi „nackt“ da. Der Vollständigkeit halber muss gesagt werden, dass sich die Ablösung schon Tage zuvor ankündigte.
